Professioneel Afvalwatertransport

Beoordeling inspectie-instrumenten
voor persleidingen: onderzoek in
testopstelling

Summary

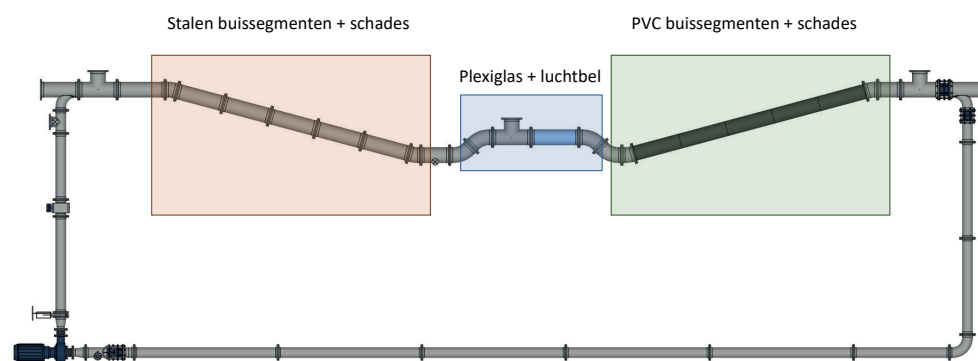
Figuur 1
Experimentele opstelling

Het ontwerp van de testopstelling ziet u in figuur 1. De testopstelling bestaat uit stalen en kunststof buissegmenten met een diameter van DN 300 in het inspectiebereik. De retourluis onder de testfaciliteit bestaat uit kleinere stalen buissegmenten met een diameter DN 200. Een centrifugaalpomp die wordt aangestuurd door een frequentietransformator wekt stroming op in het systeem, waarmee een debiet tussen ongeveer 5 – 156 l/s kan worden gekozen. De in- en uitgang van de inspectieleiding bestaat uit een combinatie van een horizontale ingang (blinde flens) en een T-stuk, beide met een diameter van DN 300. Hierdoor is de leiding toegankelijk voor de verschillende te testen instrumenten. De inspectieleiding bestaat uit een opeenvolging van:

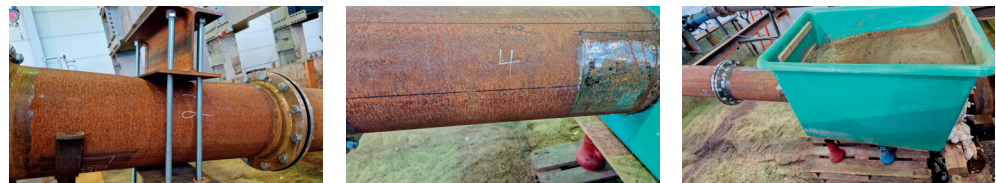
Figuur 4
Foto's van een aantal van de
aangebrachte beschadigingen
in de neerwaartse helling,
bestaande uit stalen
buissegmenten.

Buissegment P5 wordt vervormd door het gebruik van een stalen klem, om een verticale diameterreductie van 6% te realiseren, wat overeenkomt met 18 mm. Leidingsegment P6 en P7 zijn vanaf het buitenoppervlak beschadigd om schade na te bootsen die is veroorzaakt tijdens de installatie of door bouwwerkzaamheden van derden. In buissegment P6 zijn cirkelvormige gaten met een diameter van 7 mm met een penetratiediepte van respectievelijk 1, 2, 4 en 6 mm in de buiswand aangebracht. Deze gaten zijn aangebracht met een gelijke afstand van 200 mm tussen het midden van de gaten in de lengterichting. Ze bevinden zich in omtrekrichting op respectievelijk 12 uur, 9 uur, 6 uur en 3 uur. In buissegment P7 is op twee locaties een plaatselijke vermindering van de wanddikte aan de buitenzijde aangebracht, met een oppervlak van 200 x 200 mm en een maximale diepte van 2,9 – 3,1 mm. De twee locaties bevinden zich op 200 mm van elkaar, één op 11-12 uur en één op 2-3 uur. Een detail over hoe deze wanddikteverminderingen zijn toegepast, vindt u in de inzet in figuur 3. Foto's van verschillende van de toegepaste schades ziet u in figuur 4.

a) Toegepaste vervorming (ovalisatie) b) Oppervlakkig wanddikteverlies c) Bak met grond

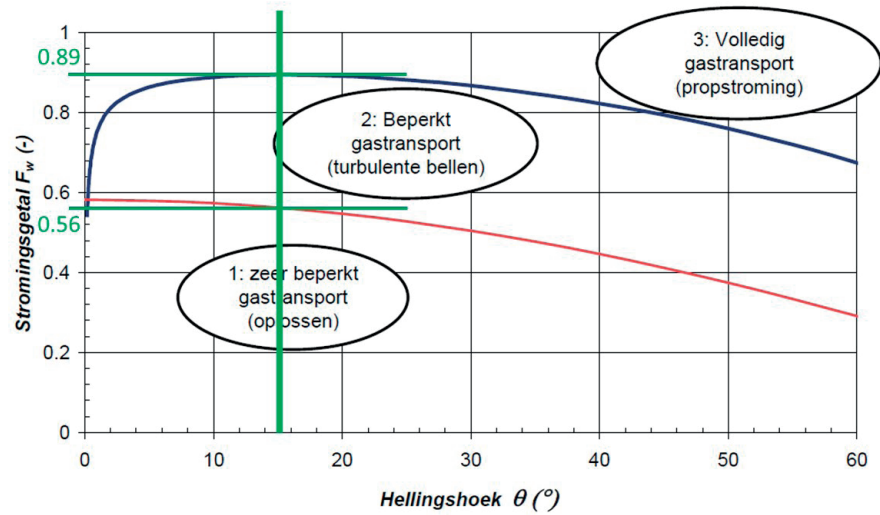
Figuur 7
 Relatie tussen stroomgetal F_w en hellingshoek θ , gemeten vanaf de horizontale as. De groene lijnen en nummers geven de stroomnummers die overeenkomen met de overgangszones voor een hellingshoek van 15° aan. De figuur is ontleend aan [5].

met g de gravitatieconstante en D de binnendiameter van de buis. De stroomsnelheid die overeenkomt met de overgang tussen volledig gastransport en beperkt gastransport is 1,5 m/s. De stroomsnelheid die overeenkomt met de overgang tussen beperkt gastransport en zeer beperkt gastransport is 1,0 m/s. Dit betekent dat bij stroomsnelheden van meer dan 1,5 m/s alle gasbellen in de neerwaartse helling met de stroming worden meegevoerd. Bij stroomsnelheden van minder dan 1,0 m/s blijven praktisch alle gasbellen in de neerwaartse helling. Bij stroomsnelheden tussen 1,0 m/s en 1,5 m/s kan een deel van de gasbel blijven bestaan, terwijl een deel van het gas kan worden getransporteerd. Daarom nemen we aan dat tijdens het testen alle lucht met de waterstroom uit de opwaartse helling werd getransporteerd.

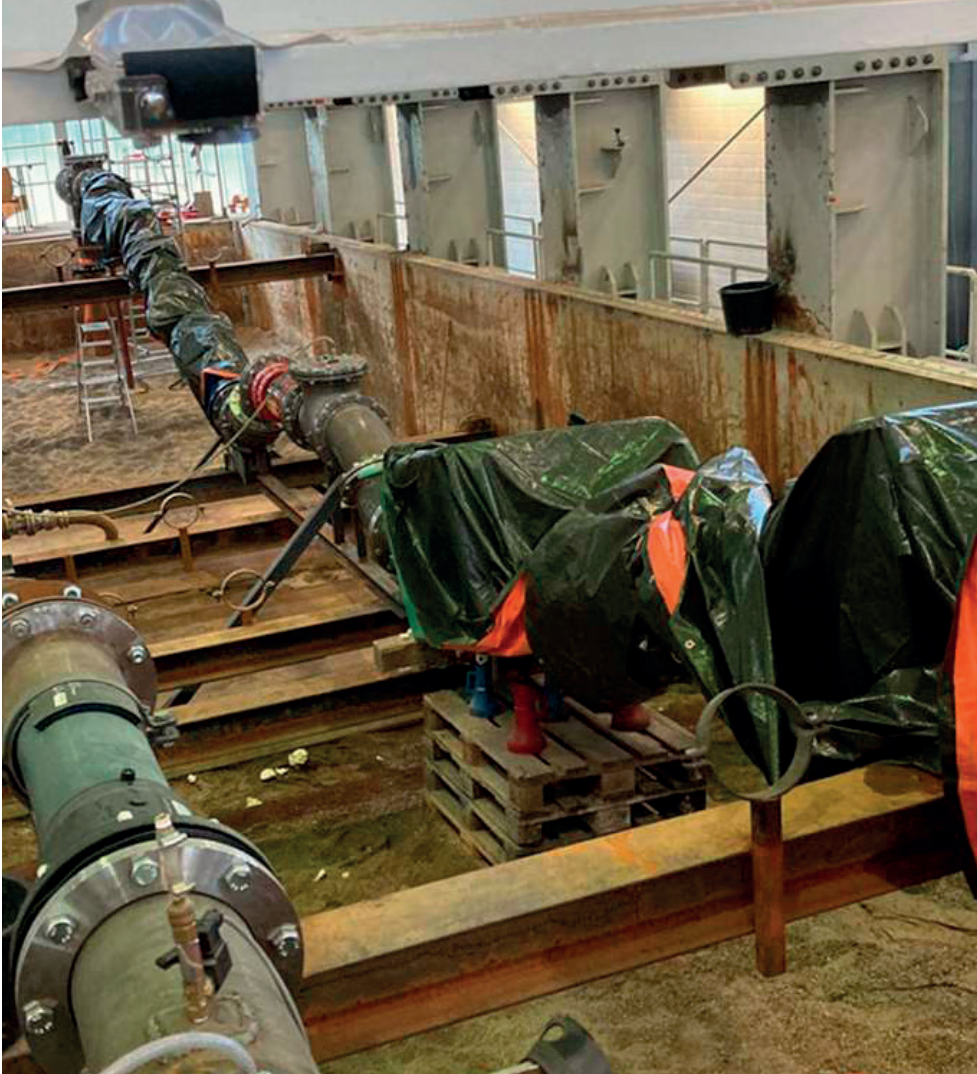
Figuur 10
Een overzicht van de testopstelling bedekt met plastic folies om de schadescenario's te verbergen en de deelnemers een blinde test te bieden.

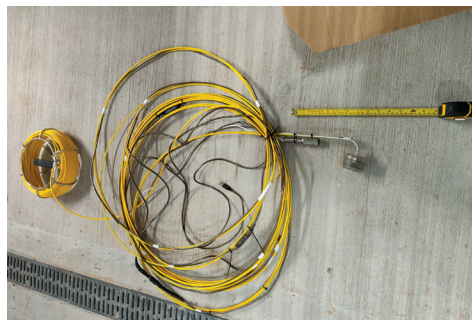
Figuur 10b
De akoestische sensor van het PipeBots-project van de Universiteit van Sheffield

De akoestische sensor van Pipebots bestaat uit een microfoon, triaxiale versnellingsmeter en gyroscoop. De microfoon wordt gebruikt om geluidsgolven door de vloeistof te sturen. De triaxiale versnellingsmetersensoren meten de verandering in vloeistofsnelheid bij defecten voor schadedetectie. De sensor zou een alternatief kunnen zijn voor het gebruik van hydrofoons, akoestische sensoren die veel worden toegepast bij inline-inspectietechnieken. Versnellingsmeters worden in veel verschillende toepassingen gebruikt en zijn potentieel gevoeliger en nauwkeuriger dan hydrofoons en zijn verkrijgbaar tegen (veel) lagere kosten. Aangezien het ontwerp van het robotplatform buiten het onderzoeksproject valt, is het toepassingsgebied niet van belang voor dit instrument. Ten tijde van dit onderzoek is de akoestische sensor vastgemaakt aan een kabel voor robuuste datacommunicatie. De sen-

sor wordt in het met water gevulde, maar drukloze systeem geplaatst en handmatig met een stang naar voren geduwd, zie afbeelding 10b. Aan de apparatuur is een camera bevestigd en er is een hydrofoon toegevoegd voor validatiedoeleinden. De focus van het onderzoeksproject ligt op de ontwikkeling van de toepassing van de sensor voor schadedetectie in afvalwatersystemen. De specificaties van de ontwikkelde techniek worden open access gepubliceerd en kunnen worden gebruikt door elke (commerciële) partij die geïnteresseerd is in het toepassen van de techniek. In deze vroege ontwikkelingsfase is de nauwkeurigheid en dimensionering voor een groot deel nog niet bepaald. De mogelijkheid om een specifiek defect- of schadescenario te bepalen, is gebaseerd op numerieke modellering en theoretische schattingen. Nauwkeurigheid en maatvoering zijn dus nog niet bepaald. De techniek is geschikt voor alle buismaterialen.

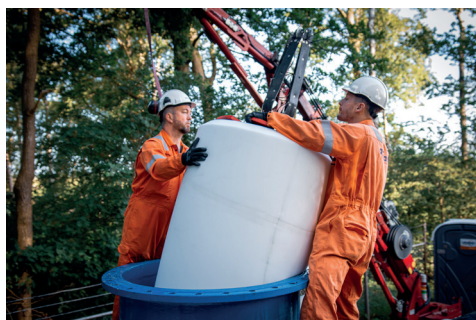
Figuur 10c
Het instrument Acquarius van Acquaint.

Acquaint is een Nederlands bedrijf gespecialiseerd in inspectietechnieken voor watervoorziening en afvalwaterleidingen. Het Acquarius-instrument van Acquaint ziet eruit als een schoonmaak-‘PIG’, maar is uitgerust met ultrasone sensoren voor schadedetectie.
